## DIAGNOSTICA DI RETE CON UN ANALIZZATORE DI RETE E DI ENERGIA PER IMPIANTI TRIFASE

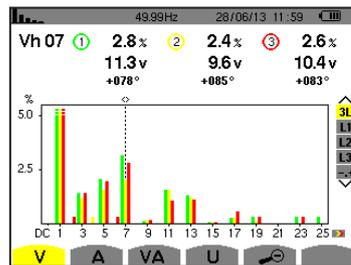
I valori della distorsione armonica totale (THD) sono nella norma. Le armoniche di ordine 5 e 7 misurate presentano dei valori elevati, valori che tuttavia sono al di sotto dei valori massimi previsti dalle norme europee.

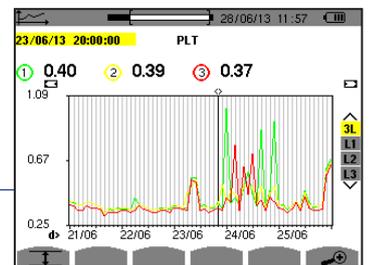
Le altre misure rilevate, ad una frequenza costante di 50 Hz, non hanno evidenziato né anomalie particolari, né una bassa qualità della tensione in uscita:

- Flicker: ok
- Squilibrio: ok
- Variazioni lente: ok
- Sovratensioni: nessuna
- Ecc.
