# ERFAHRUNGSBERICHTE VON BENUTZERN DES **QUALISTAR+**

## Der Leistungs- und Netzqualitäts- Analysator QUALISTAR+ — Ja, aber wofür?

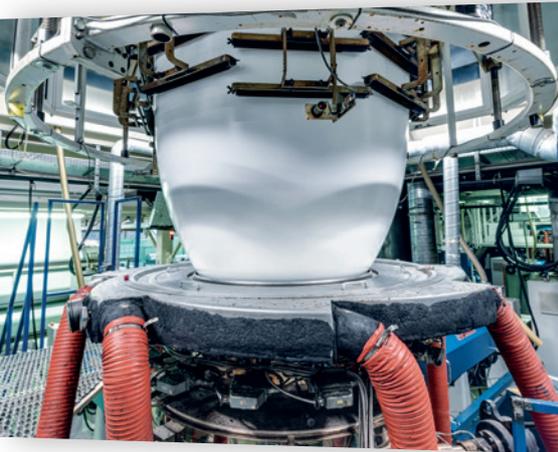
In einer Kunststoff-Fabrik zeigen die Steuerungen der Fertigungsstraße einen Fehler an. Es stellt sich heraus, dass die Einheit, die den Kunststoff in die Formen spritzt, defekt ist. Vor einigen Wochen war dieses Problem schon einmal aufgetreten. Damals wurde die Elektronik-Karte der Einspritz-Einheit noch unter Garantie ersetzt. Diesmal muss man die Karte wieder zur Reparatur einschicken, aber die Garantie ist abgelaufen. Die Untersuchung der Karte zeigt, dass sie durch eine Überspannung beschädigt wurde. Der für die Spritzguss-Werkstatt Zuständige glaubt, dass die Karte nicht zuverlässig ist und entscheidet sich für Messungen, um die angeblichen Überspannungen zu finden. Er leiht sich für die Messungen einen Qualistar+.

1 Die aktuell gemessenen Spannungen (im Leerlauf) sind in Ordnung. Man beschließt, die Spannung für einige Tage mit dem Qualistar+ aufzuzeichnen.

In der Aufzeichnung finden sich Überspannungs-Spitzen, die regelmäßig in allen drei Phasen erscheinen.

Man nimmt an, dass der Stromversorger, die französische ERDF, daran schuldig und verlegt die Spannungsüberwachung an den Zählerausgang.

2 Die neue Aufzeichnung zeigt, dass hohe Stromaufnahmen und vor allem Überspannungsspitzen auftreten: jede Transiente entspricht einer Stromspitze.

Man stellt fest, dass nur eine alte Blechbiegemaschine in der Werkstatt, die für die Herstellung von Metallwannen benutzt wird, als Verursacher in Frage kommt. Dies wurde anfänglich von Werkstattstechnikern vermutet, aber dieser Gedanke wurde wieder fallen gelassen, da die Störungen nicht ständig auftraten, wenn die Maschine in Betrieb war.

**Lösung:** Einbau eines Entstörungssystems in den elektrischen Anschluss der Biegemaschine.

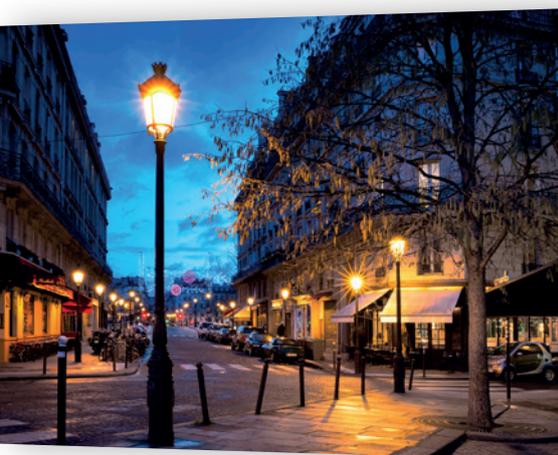
Eine Notfall-Apotheke, die 24 Stunden geöffnet hat, ist mit einer Notstromversorgung mit Batterie und Wechselrichter ausgerüstet. Obwohl alles normal läuft und keine neuen Lasten zugeschaltet werden, schaltet sich der Wechselrichter plötzlich von alleine ein. Man ruft einen Techniker der für die Apotheke zuständigen Überwachungsorganisation an und er nimmt Messungen vor.

In einer ersten Serie von Messungen 1 wird eine Trend-Aufzeichnung am Ausgang des Wechselrichters vorgenommen. Alle Eigenschaften der abgegebenen Energie werden aufgezeichnet, aber man kann keine Anomalien feststellen.

Nun nimmt man dieselben Messungen 2 am Eingang des Wechselrichters vor und stellt fest, dass es jeden Abend zu einer Erhöhung der Spannung Neutralleiter/Erde um einige zehn Volt kommt. Der Techniker bemerkt, dass diese Erhöhung immer dann stattfindet, wenn draußen die

Straßenbeleuchtung angeht! Und die schaltet sich im Winter früher ein ... Tatsächlich wurden in der Straße vor kurzem neue Lichtmasten montiert und die beiden Erdungen für den Lichtmast und das Apotheken-Haus liegen sehr nahe beieinander, wodurch Interferenzen entstehen

**Lösung:** Die Erdung des Hauses an eine andere Stelle verlegen

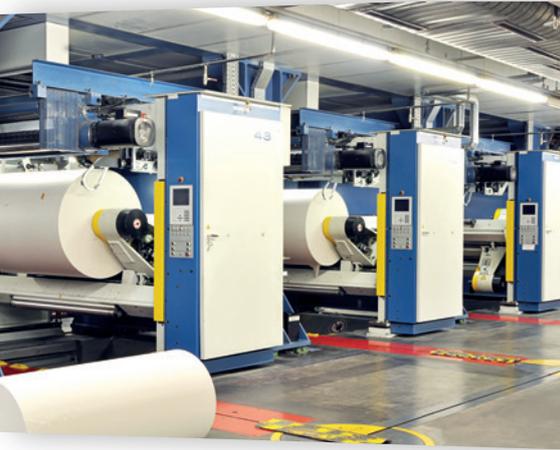
In einer Druckerei, die vier Werkstätten im Dreischicht-Betrieb und einige Verwaltungs-Büros umfasst, treten immer wieder Probleme mit der Beleuchtung auf. Die Schutzeinrichtungen für den Beleuchtungs-Stromkreis schalten öfters ab und immer wieder brennen Glühlampen durch. Allerdings passiert das nie im Sommer, sondern nur im Winter.

Zu Beginn nimmt der Techniker Messungen an der Stromversorgung für die Firmen-Beleuchtung vor. Er misst die Oberschwingungen in Spannung und Strom, sowie die Transienten. Die Messungen zeigen, dass keine Transienten vorliegen und der Pegel der Oberschwingungen im Rahmen liegt.

Wenn die Beleuchtung der Werkstätten 2 und 4 eingeschaltet ist, treten Oberschwingungen der 7. Ordnung mit beachtlichem Pegel auf. Der Techniker vermutet, dass Resonanzerscheinungen mit Kondensator-Batterien zur Phasenkorrektur an den Stromabgängen für Elektroantriebe die Ursache dafür sind.

**Lösung:** Einen entsprechend dimensionierten Oberschwingungsfilter in den die Störungen verursachenden Stromkreis einbauen

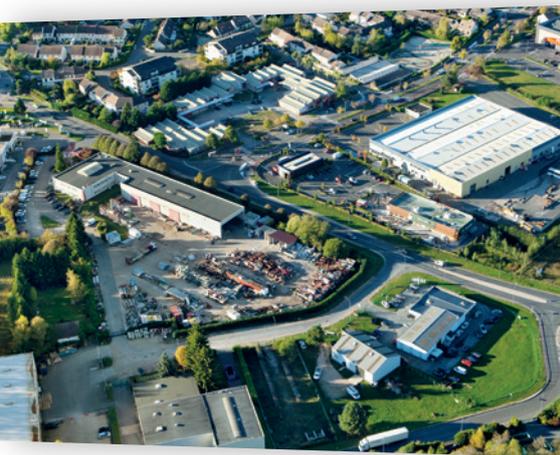
Gemäß der Energieeffizienz-Richtlinie 2012/27/EU vom 25. Oktober 2012 müssen größere Betriebe regelmäßig sog. Energie-Audits durchführen.

Ein Unternehmen, das synthetische Pulver-Waschmittel herstellt und mehr als 250 Beschäftigte hat, muss ein Energie-Audit durchführen. Nach Sammlung aller Daten über den Energieverbrauch (Energie-Rechnungen, Zählerstände, Wirkungsgrade, ....) und der Erstellung von Plänen mit allen energie-verbrauchenden Anlagen unternimmt das Techniker-Team eine aktuelle, dynamische Analyse auf der Grundlage von Messkampagnen. Nach einer Untersuchung der Produktions-Rhythmen und der Betriebsarten des Werks wurde eine Anzahl von Messpunkten festgelegt, die repräsentativ sind für den durchschnittlichen Energieverbrauch im Normalbetrieb. Daran

wurden die Qualistar+ im Aufzeichnungsmodus für die entsprechende Zeit angeschlossen.

Anschließend wurden die Aufzeichnungen heruntergeladen und für jede Messstelle ein automatischer Bericht erstellt. Danach wurde der Gesamt-Bericht des Energie-Audits erstellt.

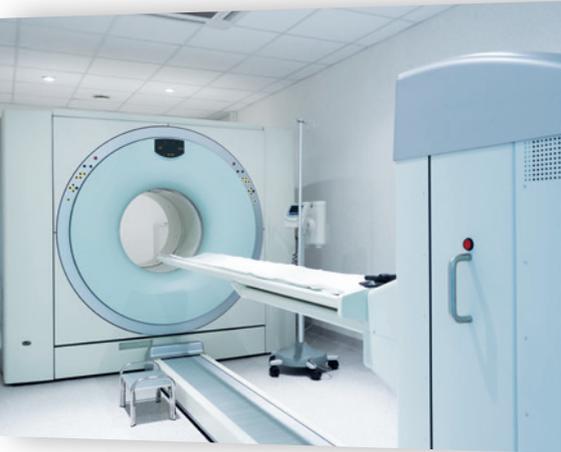
In einem Krankenhaus wird eine sehr teure Positronen-Emissions-Tomographie-Anlage angeschafft. Der Hersteller des PET-Scanners verlangt eine zuverlässige Stromversorgung, um eine einwandfreie Funktion der Anlage zu gewährleisten und um sie vor Beschädigungen zu schützen.

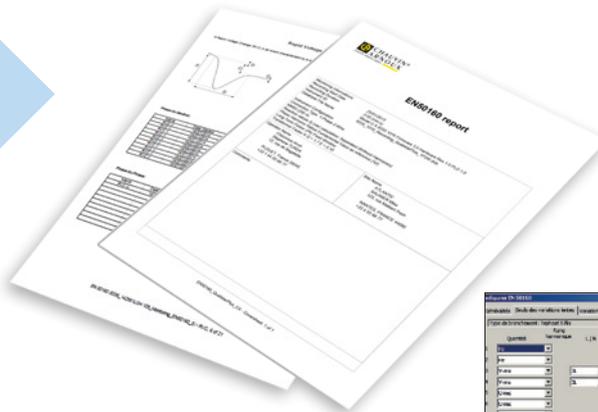
Parameter	Value	Limit	Unit	Pass/Fail
U <sub>rms</sub>	230	230	V	Pass
U <sub>fluct</sub>	0.05	0.05	%	Pass
U <sub>unb</sub>	0.02	0.02	%	Pass
U <sub>asym</sub>	0.02	0.02	%	Pass
U <sub>freq</sub>	0.02	0.02	%	Pass
U <sub>total</sub>	0.02	0.02	%	Pass
I <sub>rms</sub>	20	20	A	Pass
I <sub>fluct</sub>	0.05	0.05	%	Pass
I <sub>unb</sub>	0.02	0.02	%	Pass
I <sub>asym</sub>	0.02	0.02	%	Pass
I <sub>freq</sub>	0.02	0.02	%	Pass
I <sub>total</sub>	0.02	0.02	%	Pass

- mit einem C.A 6116N: Prüfung der Elektroinstallation gemäß der Norm DIN VDE 0100 (Erdung, Isolation, ...)
- mit einem Qualistar+ C.A 8336: Prüfung der Spannungsqualität gemäß EN 50160 während einer Woche (Ereignisse, Unsymmetrie, Oberschwingungen, Flicker, ...)

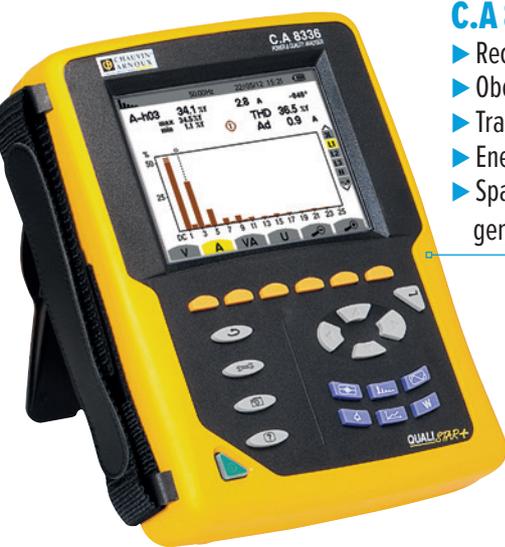
### C.A 8336

- ▶ Recorder-Funktion und Alarme
- ▶ Oberschwingungsüberwachung
- ▶ Transienten-Erfassung
- ▶ Energie-Effizienz-Messungen
- ▶ Spannungsqualitäts-Audits gemäß EN 50160

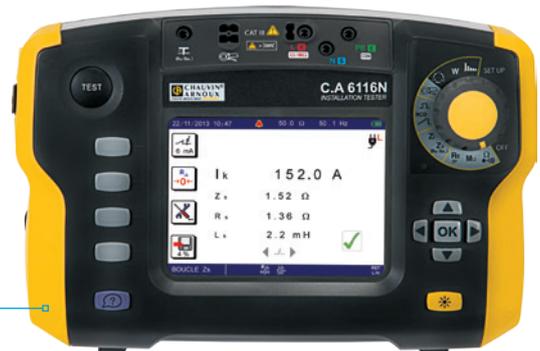
### C.A 6116N

- ▶ Multifunktionaler Installationstester mit Messwert-Speicherung
- ▶ Erdung, Isolation, Durchgang
- ▶ Geeignet für alle Netzformen (TT, TN, IT)
- ▶ Messung des Spannungsfalls für richtige Dimensionierung von Leitungsquerschnitten
